<b>Oggetto</b>	<b>LAVORI DI CONSOLIDAMENTO MOVIMENTO FRANOSO ZONA CIMITERO</b> <i>(Legge n.205 del 27-12-2017, Importo complessivo finanziato 660.000,00=€).</i>  <i>(Progetto esecutivo)</i>
----------------	---

## **RELAZIONE GENERALE**

***Committente: Comune di Carezzano***

CAREZZANO 11 Ottobre 2018

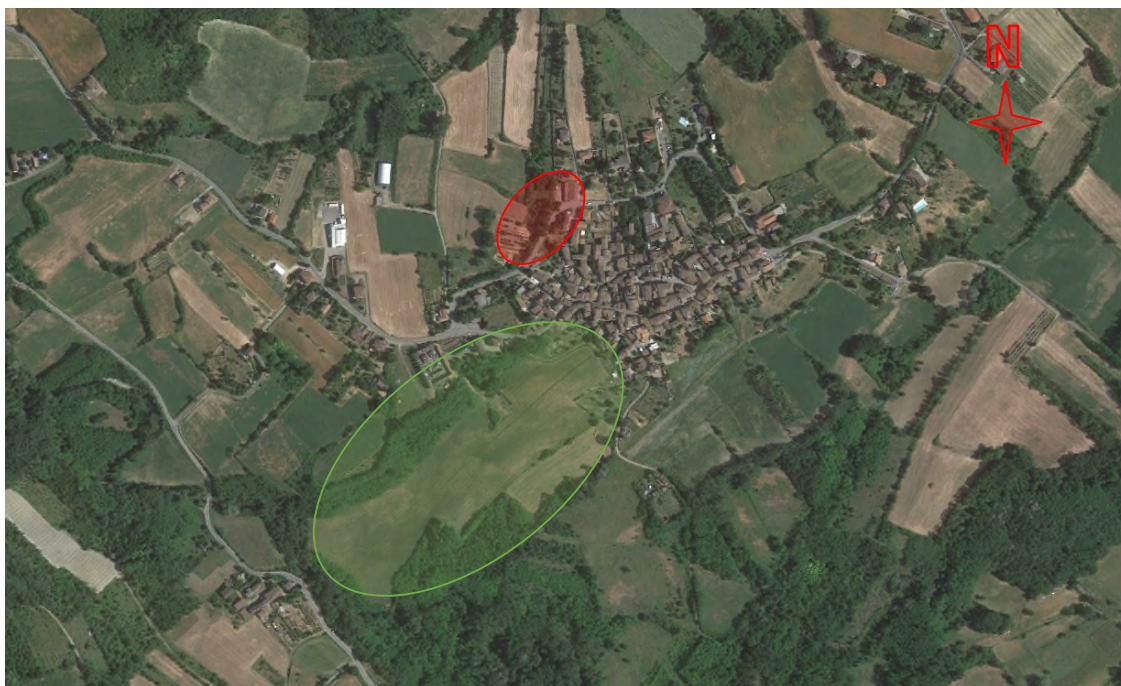
**Figura 1.1:** Ripresa aerea del sito oggetto dell'intervento. Le retinature in verde e in rosso individuano le aree oggetto delle opere di consolidamento (immagine da Google Earth ripresa del 10.06.2017)

Nella relazione del Geologo Dott. Ferretti che ha condotto le indagini sul sito in oggetto, sono esaurientemente descritte le condizioni geomorfologico-geologico-geotecnica che hanno generato il dissesto nelle aree (**Figura 1.1**) oggetto dell'intervento in progetto. Il progetto si divide in due aree di intervento tra loro attigue; nei paragrafi seguenti sono descritti gli interventi previsti nelle due aree.

Il versante Sud-Ovest, che costituisce l'area principale di intervento (retinatura verde di **Figura 1.1**), risulta “coinvolto in un dissesto gravitativo caratterizzato, principalmente, da un meccanismo di movimento di tipo a colata” quale conseguenza di una situazione “costituita da locali contropendenze (...), unitamente alle modeste caratteristiche di permeabilità della coltre colluviale di copertura, oltretutto ostacolare il normale deflusso delle acque e creare indesiderati ristagni, comportano l'abbattimento delle proprietà geotecniche di

Il tratto di viabilità comunale di via Vittorio Veneto (retinatura **rossa** di **Figura 1.1**) e foto di **Figura 1.4** presenta continui fenomeni di subsidenza legati a problematiche gravitative unitamente a problematiche legate alla realizzazione del rilevato stradale.

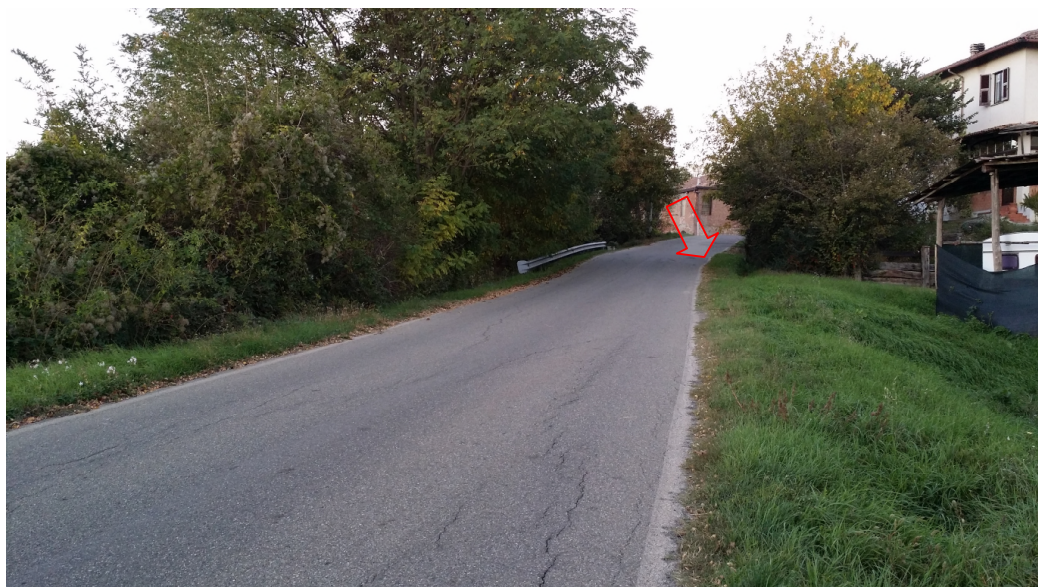
Figura 1.4: Tratto di viabilità di via Vittorio Veneto soggetto a fenomeni di subsidenza (la freccia indica la zona di maggior evidenza del fenomeno - ripresa da sud).
